## 경복궁 경회루 권역의 식생경관원형과 개선에 관한 연구

### A Study on the Planting Improvement and Original Landscape of Gyeonghoeru Area in Gyongbokkung Palace

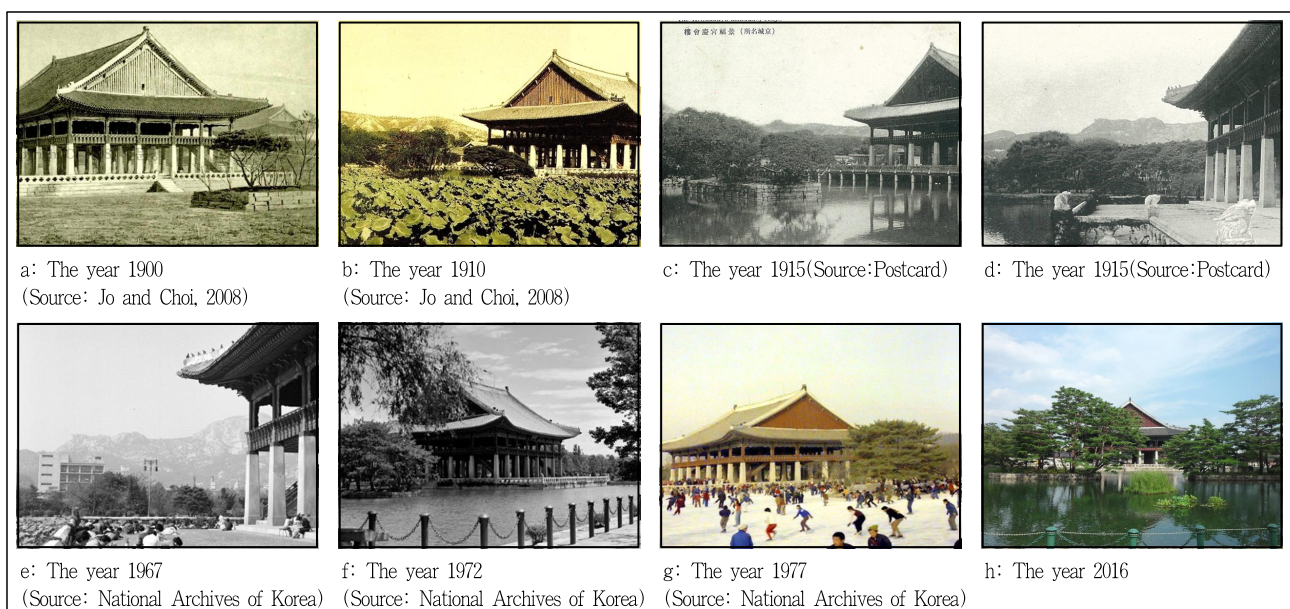
Figure 1. Landscape changes

층보다 높지 않다. 1910년과 1915년의 사진을 보면 소나무의 수형이 옆으로 넓게 퍼진 경관을 연출하고 있다. 그러나 1972년과 1977년의 소나무는 1915년과 확연히 다른 수형을 이룬다. 소나무 줄기가 직선으로 되어 있어 2016년 모습과 유사하다. 1972년 이후부터 소나무 잎의 밀도가 높고 높이가 커져서 외부에서 경회루의 전망을 차폐하고 있다(Figure 1 참조).

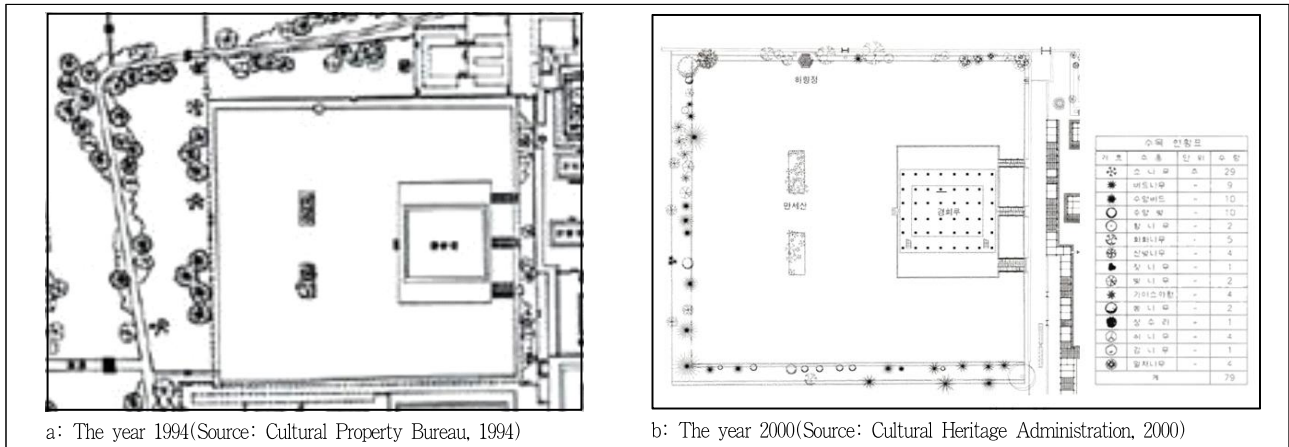
Figure 2. Planting plan

경복궁 복원 당시 조경계획은 조선고적도보 등의 사진 및 자료를 참고로 고증된 한국 고유의 전통수종(소나무, 느티나무, 회화나무 등)을 식재하고, 궁궐에 부적절한 수목들을 정리하는 것까지 포함하였다. 경회루 북서측 주변에는 소나무와 느티나무, 회화나무 등의 교목과 진달래, 철쭉 등 관목류 식재계획이 수립되었다. 경회루 남쪽에 크게 자란 플라타너스를 제거하고 개울(어구)을 중심으로 한 지역에 화목류(살구, 자두, 앵두)가 중점적으로 식재되었다. 당시 식재계획도를 살펴보면 경회루 동쪽호안의 진입공간에 식재계획이 있으며, 경회루 남쪽호안에는 식재계획이 없었다. 서쪽호안에는 침엽수 식재가 계획되었다(Figure 2-a 참조).

조). 주로 버드나무와 수양버들이 가장 많이 식재되었는데 1994년 복원계획과는 달리 경회루 동쪽호안에는 수목이 식재되지 않았다. 또한, 경회루 서쪽 호안은 외래수종인 가이즈까향나무가 발견된다. 서쪽 호안과 남쪽 호안 모두 버드나무와 수양버들이 주로 식재되었다. 특히 남쪽 호안은 수양버나무가 있으며, 북측 화계에 살구나무, 자두나무, 앵두나무와 같은 과실수를 식재하려던 조정계획과 다르게 수양버들, 회화나무, 말채나무, 상수리나무 등 비교적 크게 자라는 나무들이 식재되었다. 화계의 성격상 관목류도 식재된 것으로 예상되지만, 수목배치도에 관목류가 표시되지 않아 식재 여부를 확인할 수 없다. 이후 2005년에 일제 강점기에 철거되었던 경회루권역의 네 담장 중에 동쪽과 북쪽 담장이 복원되었다.

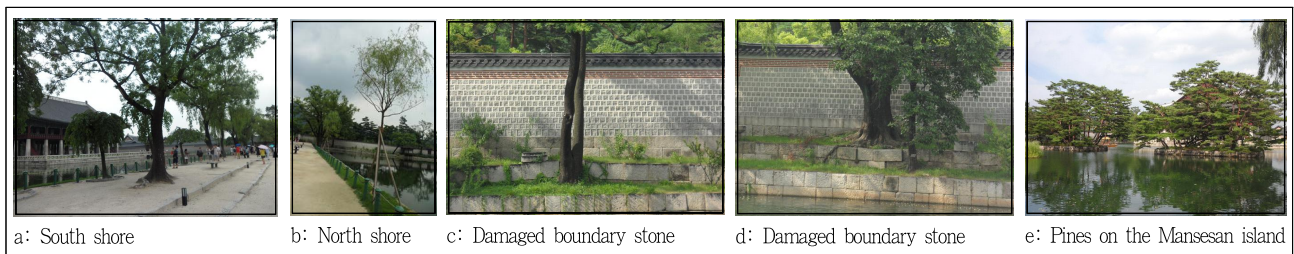
Figure 3. Planting landscape around the rectangular pond

경회루 권역의 식재경관을 분석하기 위해 현장조사를 진행하였다. 북측 호안은 2000년도의 수목배치도와 비교했을 때 큰 차이가 없었다. 남측 호안과 서측 호안이 접하는 근처에 있던 수양버나무 한 그루가 없는 것을 제외하고 다른 나무들은 2000년도의 수목배치도와 같은 자리에 있었다(Figure 3-a 참조). 현

재 경회루의 서측 호안은 2000년도의 수목 배치도와 상당한 차이가 있었다. 서측 호안가의 중심가에 있는 수목들이 다수 제거되었다. 또한, 수목배치도(2000)를 참고했을 때 전통수종이 아닌 수목들이 제거된 것으로 보인다. 최근에 심어진 것으로 보이는 수양버들 2그루가 있는데, 수세가 매우 약하다(Figure 3-b 참조). 북측의 화계는 2000년도의 수목 배치도와 크게 차이가 없었다. 하향정 서쪽에 있던 회화나무 1주, 쉬나무 1주가 있었는데, 화계 중앙 수양버들 옆에 식재되었던 쉬나무 1그루를 현재는 찾아 볼 수 없었다. 또한, 상수리나무, 회화나무, 말채나무 등이 심하게 기울어져 있으며, 지나친 수목의 생장으로 인하여 호안 석축이 탈락된 모습이 확인되었다(Figure 3-c, d 참조).

만세산에 식재된 교목은 모두 소나무로 매우 무성하며, 하부에 진달래가 있다. 만세산 전체 면적은 외곽을 둘러싼 석축을 포함해서 약 100m<sup>2</sup> 정도이며, 남측 만세산에 소나무 11주, 북측 만세산에 14주가 있다. 경회루와 만세산의 소나무가 연못에 함께 반영되는 모습은 가히 장관이다. 하지만 지나치게 성장한 소나무 가지가 경회루지의 투영을 저해한다. 소나무의 수관이 만세산의 너비보다 크기 때문이다(Figure 3-e 참조). 「경회루 실측조사 및 수리공사보고서」의 모식도와 실제 만세산을 비교한 결과, 비교적 작은 소나무들은 당시에 새로 식재된 것으로 확인되었다.

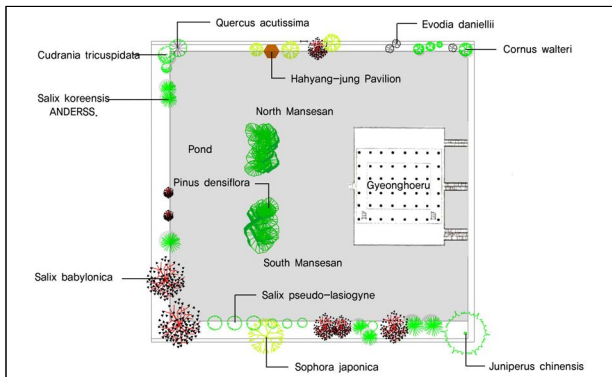
Figure 4. Planting layout(2016. 8)

(Figure 4 참조). 현재 경회루 권역의 수종은 총 11종으로 낙엽 활엽수가 비교적 많았다. 수양벚나무와 감나무를 제외한 다른 수종들은 모두 흉고직경 30cm 이상까지 자라는 수종들이며, 수양버들, 버드나무, 회화나무와 만세산에 소나무가 주로 식재되었다. 상록침엽수는 향나무와 소나무가 있다. 향나무는 경회루 권역 남쪽 호안에, 소나무는 만세산과 서쪽, 북쪽의 송림에 식재되어 있다.

경회루 남측 호안의 수양벚나무(*Prunus leveileana* var. *pendula*)는 봄철 많은 관광객들의 촬영대상이다. 수양벚나무의 원산지가 우리나라이지만, 문헌상으로 고증되지 않은 수종이므로 기록에 있는 계수나무로의 대체를 고려할 필요가 있다.

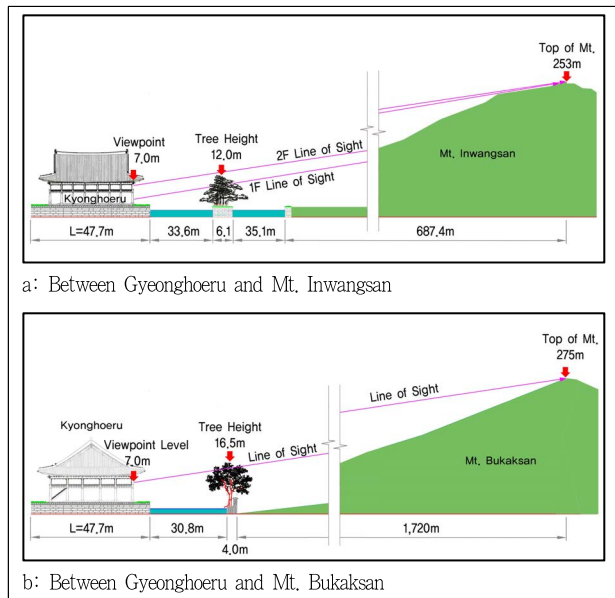
Figure 5. Line of sight analysis

단면도를 기반으로 가시선(可視線, Line of Sight)을 작성하여 검토한 결과, 경회루 1층에서 인왕산을 바라봤을 때, 만세산의 소나무가 인왕산의 스카이라인 일부를 차폐하고 있다. 2층에서의 조망 시 인왕산을 가리진 않지만, 가장 큰 소나무의 상

단부가 부분적으로 조망을 방해할 가능성이 높다. 경회루에서 인왕산으로 조망을 확보하기 위해서는 8m 이하로 설정하는 것이 가장 효과적인 것으로 계산되었다(Figure 5-a 참조). 북쪽 방향 역시 경회루에서 북악산을 바라봤을 때 1층, 2층 모두 30미터의 짧은 거리를 두고 북쪽 화계의 말채나무의 수고 때문에 부분적으로 차폐가 발생한다(Figure 5-b 참조). 북쪽 화계는 말채나무 외에도 회화나무, 수양버들 등의 대교목들의 생육으로 인해 훼손된 석축의 수리가 시급한 상황이다.

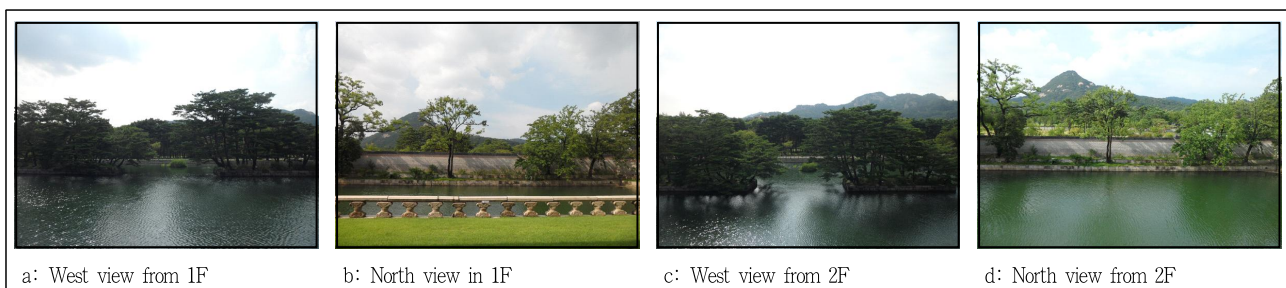
Figure 6. Scene from Gyeonghoeru

《조선왕조실록》을 살펴보면 경회루 1층에서도 연회나 각종 행사가 개최되었고, 특별관람 프로그램에서 방문자들의 이용이 이루어지는 경회루 1층에서 외부 조망에 대해서도 검토를 하였다. 검토결과, 서측의 인왕산에 대한 조망도 일부 차폐가 발생하는 것을 확인하였다. 또한, 2층에서 비해서 만세산 소나무가 스카이라인을 차지하고 있음을 확인하였다. 북측에서의 조망도 두 층에서 모두 말채나무와 담장 너머의 송림으로 인해 북악산의 스카이라인이 차단되고 있다(Figure 6 참조).

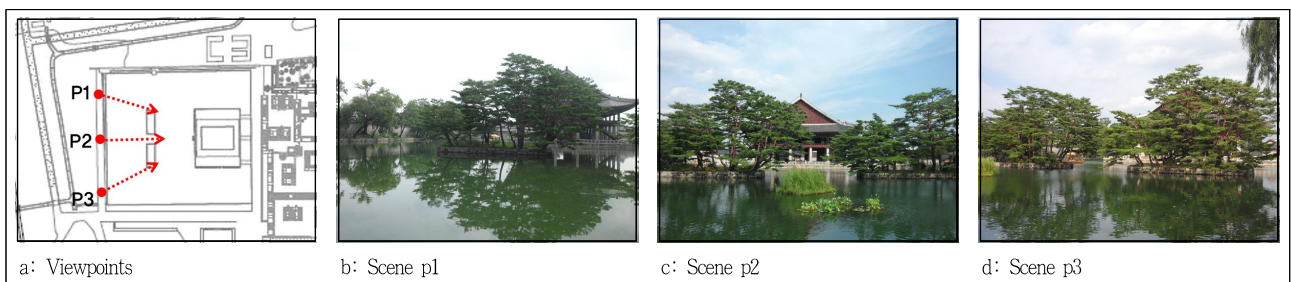
Figure 7. Scene from outside viewpoints

한 결과, 만세산의 소나무에 의해 경회루에 대한 조망이 대부분이 차폐되고 있음을 확인하였다. 특히 P1지점과 P3지점에서 경회루 지붕까지 모두 소나무에 의해 차폐되는 현상이 심각하다. 소나무의 차폐로 인해 조망과 함께 방지에 경회루가 투영되는 모습이 연출되지 못하는 상황도 발생한다. 특별 관람 프로그램이 소수로 이루어지기 때문에 외부에서 경회루를 바라보는 대부분의 관람객들은 서쪽에서 경회루를 감상하지 못하는 상황인 것이다(Figure 7 참조).

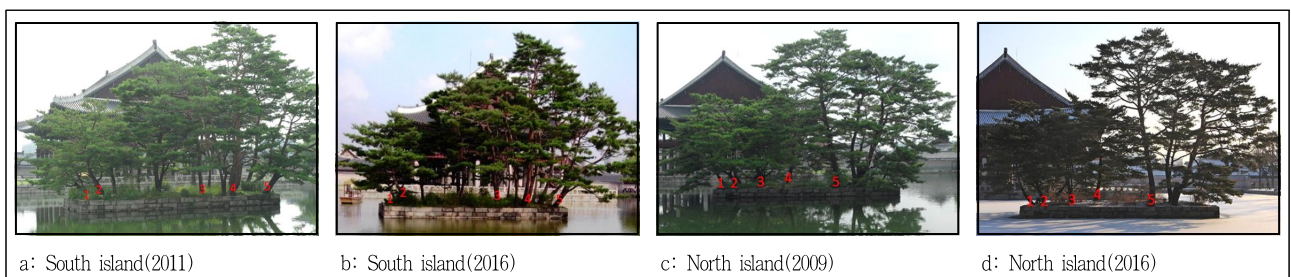
Figure 8. Planting landscape in Mansesans islands

사진측량으로 남측 만세산의 소나무 11주 중에 5그루의 크기를 측정하였다(Figure 8-a, 8-b 참조). 2011년 12월부터 2016년 8월까지 약 5년 동안 근원직경은 6.2%, 수고는 2.2%가 생장했으며, 근원직경의 생장률에 비해 수고의 생장률이 비교적 낮음을 확인하였다(Table 1 참조).

북측 만세산은 2009년 8월 촬영된 사진을 기준으로 14주 중에 비교가 가능한 5주를 선정하여 생장률을 측정하였다(Figure 8-a, 8-b 참조). 측정 결과, 약 7년 동안 평균 근원직경이 4.7%, 수고가 1.7% 생장하였다. 남측 만세산과 마찬가지로 근원직경의 생장률에 비해 수고의 생장률이 비교적 낮았다. 남측 만세산과 북측 만세산의 환경 차이는 거의 없을 것으로 추측되었으나 생장률의 차이가 꽤 있었는데, 이는 북측 만세산이 남측 만

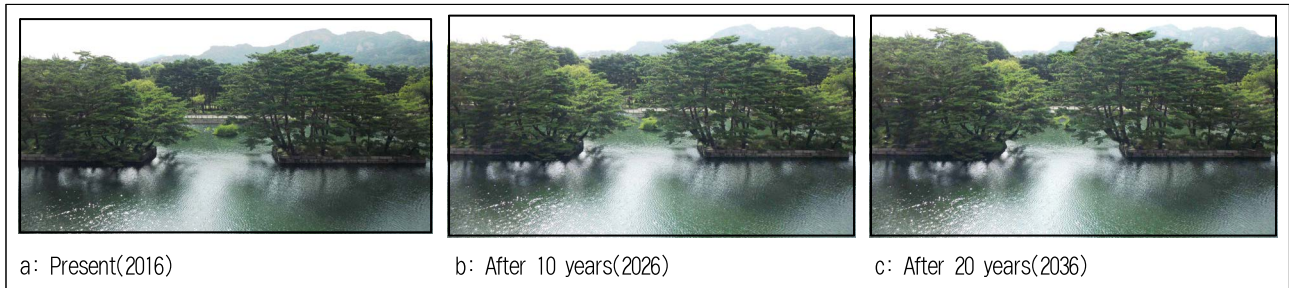
Figure 9. Landscape changes of pines in Mansaesan

Pressler 공식으로 만세산 소나무의 생장률을 계산하였을 때 현재로부터 10년과 20년 후의 식재 경관을 시뮬레이션으로 제작하였다. 10년 후 남측 만세산의 소나무는 근원직경이 약 13.6%, 수고가 약 4.8% 증가하고, 북측 만세산의 소나무는 근원직경이 약 6.8%, 수고가 약 2.4% 추가로 생장할 것으로 예상된다(Figure 9-b 참조). 또한, 20년 후 남측 만세산의 소나무는 근원직경이 약 27%, 수고 약 10% 증가하고, 북측 만세산의 소

나무는 근원직경이 약 14%, 수고가 약 5% 정도로 성장할 것으로 예상된다(Figure 9-c 참조). 현재 경회루 2층에서 인왕산으로의 조망에서 소나무가 산의 스카이라인 바로 아래까지 대부분 차폐를 하지만 스카이라인까지 침해를 하지는 않고 있다(Figure 9-a 참조). 그러나 시뮬레이션 분석 결과, 20년 후에는 경회루 2층에서 만세산을 바라봤을 때 인왕산에 대한 전면의 차폐가 이루어질 것으로 예상된다. 또한, 근원직경이 성장함에 따라 수관 폭도 넓어져 북측과 남측의 소나무의 수관이 중첩될 가능성이 크다. 즉, 수목의 성장을 현재와 같이 계속 유지한다면 10년이 지나면서 경회루에서의 인왕산 조망은 상당한 차폐가 발생할 것이다.
